# Kunstwerken gemeente Horst aan de Maas

**Samenvattende rapportage visuele inspectie en  
MeerjarenOnderhoudsPlanning**

projectnummer 400023  
revisie 2.0  
8 juni 2015

Gemeente Horst aan de Maas  
Postbus 6005  
5960 AA Horst

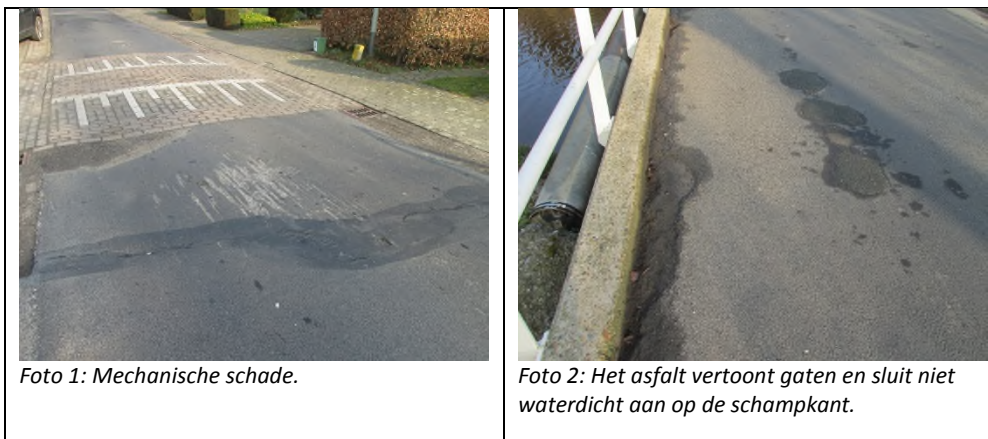
De onderhoudsbehoefte aan het asfalt van brug H06 (Donkstraat, Meterik) is het hoogst. De voorliggende drempel en het verzakte asfalt zorgen beide voor een zeer oncomfortabele passage. Het asfalt is beschadigd doordat voertuigen met de onderzijde het asfalt raken (foto 1).

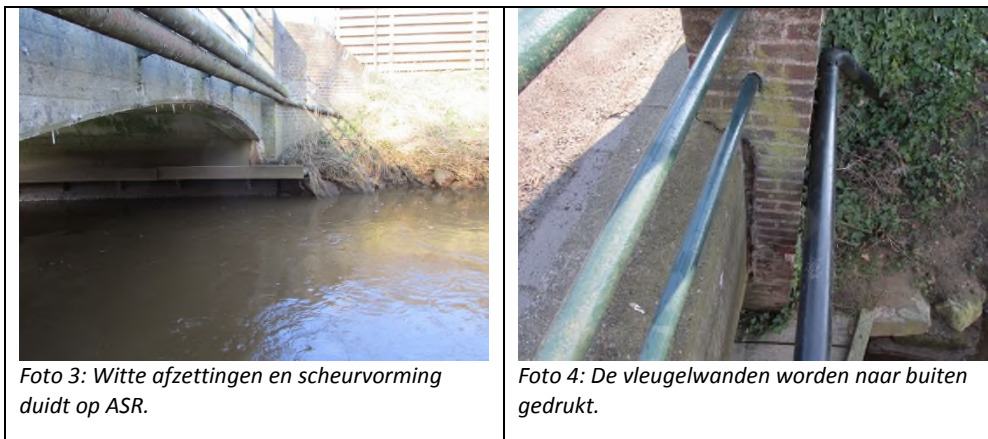
#### M06, Monseigneur Jenneskensstraat

Het beton van de rijvloer van brug M06 vertoont scheurvorming in willekeurige richting en witte afzettingen (foto 3). Ter plaatse van de witte afzettingen zijn actieve lekkage sporen zichtbaar. Het schademechanisme duidt op ASR. Door ASR<sup>1</sup> wordt het beton van binnenuit kapot gedrukt. Om het schademechanisme te remmen dient de lekkage gestopt te worden. Het vervangen van het asfalt, wat in een slechte staat verkeerd, heeft prioriteit. De vleugelwanden van metselwerk vertonen deformatie (foto 4). Aan de vleugelwanden zijn voorsnog geen maatregelen noodzakelijk.

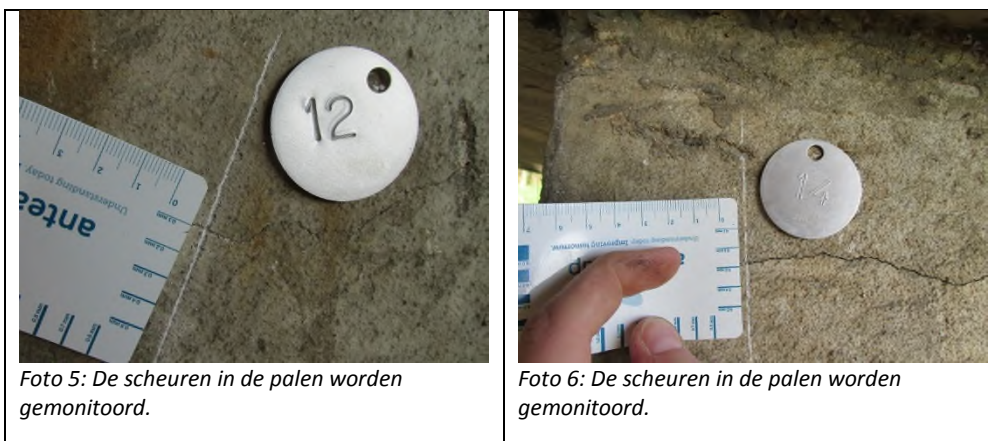
#### H54, Reijnbroeckerweg

De palen van de tussensteunpunten vertonen scheurvorming op circa 20 plaatsen. Deze scheurvorming is veroorzaakt door overbelasting van het dek. Geadviseerd is de brug te monitoren. De nulmeting is uitgevoerd in april 2015. De frequentie van de monitoring is afhankelijk van de schade ontwikkelingen.

- Voor de monitoring van H54 eind 2015 de eerste herhaalmeting uit te voeren;
- Om na te gaan of er risico's zijn de constructie van S05 constructief te beschouwen;
- Het vervangen van H52 prioriteit te geven en tot het vervangen verkeersmaatregel toe te passen om voertuigen in de berm te weren;
- De tegels in de treden van TRAP03 te vervangen voor prefab betonnen elementen.

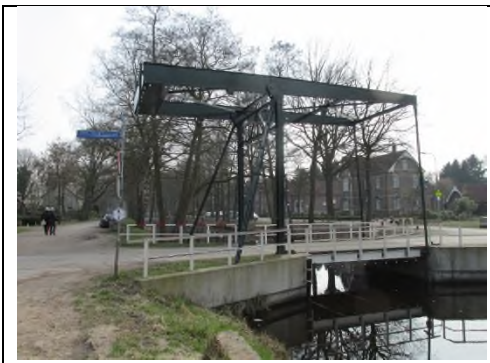
Foto 7: het val ligt niet volledig op.

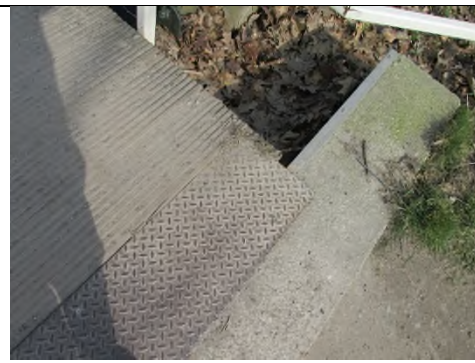
Foto 8: Overgangsplaten H49 liggen los.

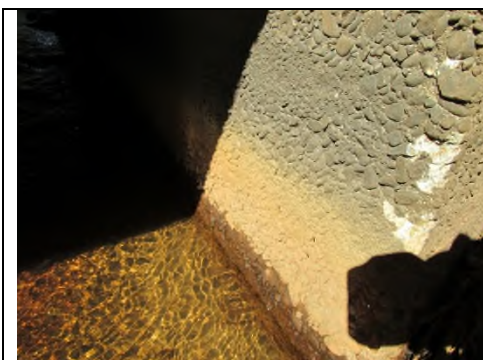
Foto 9: Het beton op de waterlijn is uitgewassen S16.

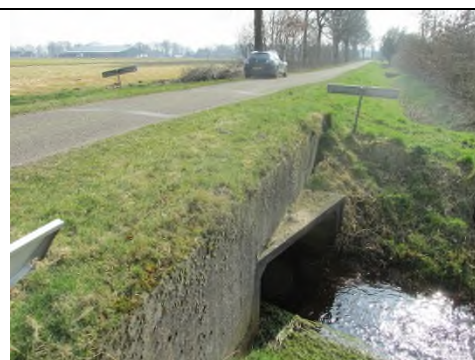
Foto 10: De valhoogte bedraagt ruim 2 meter H26.

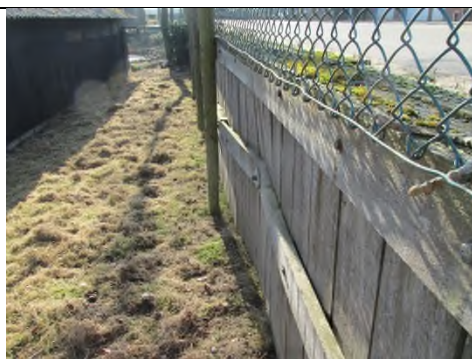
De gemeente heeft één houten damwand in Swolgen in beheer. De houten damwand heeft einde levensduur bereikt en dient vervangen te worden. De houten damwandplanken zijn op maaiveld (lage kant) structureel aangetast door houtrot, plaatselijk zijn de planken geheel door gerot (foto 12). De gording is zwaar vervormt (foto 11). De ankers zijn nog goed, vermoedelijk kunnen deze weer herbruikt worden. Indien de belastingen toenemen op de constructie is de kans groot dat de damwand bezwijkt en een deel van het maaiveld inclusief weg zal afschuiven. De belastingen nemen toe als bijvoorbeeld verkeer in de berm rijdt in plaats van op de weg. Om dit te voorkomen wordt er geadviseerd verkeersmaatregelen te treffen.

Foto 11: De gording is zwaar vervormt. De weg en berm direct achter de damwand is zichtbaar.

De houten damwand H52 is zwaar vervormt en plaatselijk zwaar aangetast door houtrot. De damwand heeft einde levensduur bereikt. Het vervangen van de damwand heeft hoge prioriteit.

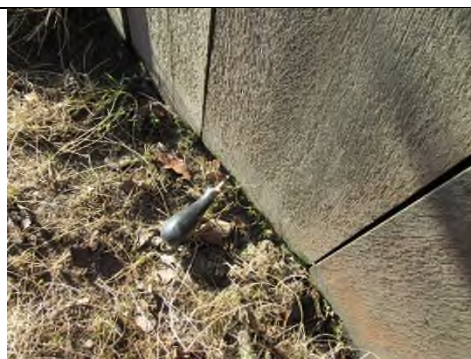
Foto 12: De damwand zijn ter hoogte van het maaiveld plaatselijk geheel rot.

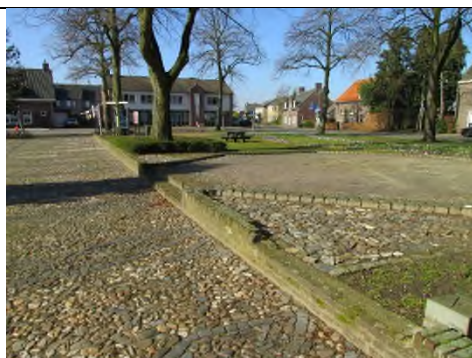
De overige grondkerende constructies zijn van metselwerk. Het metselwerk van deze keermuren verkeert in een matige staat. Bij diverse keermuren is het voegwerk van de rollaag matig verzand of is niet meer aanwezig. Ook ontbreken er diverse stenen van de rollaag. Voor de instandhouding van de grondkerende constructies is er op de korte termijn (0 tot 2 jaar) bij enkele keermuren onderhoud noodzakelijk.

Foto 13: Delen van de rollaag ontbreekt KM01.

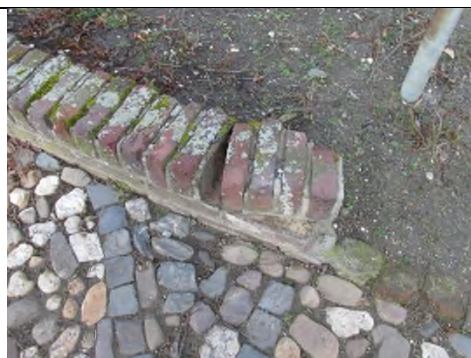
Foto 14: Delen van de rollaag liggen los KM01.

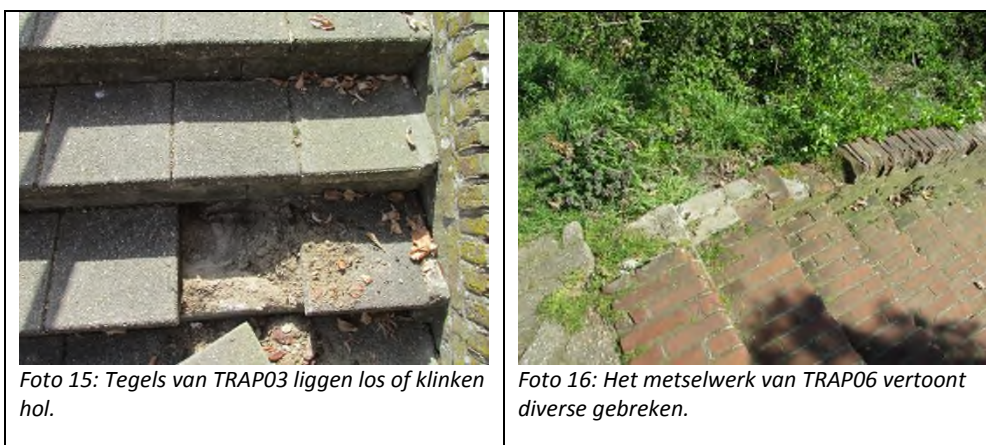
Op de korte termijn is er bij diverse trappen onderhoud noodzakelijk. De treden van TRAP03 zijn gerealiseerd van betontegels (300 x 300 mm). De betontegels liggen in de mortel. Circa 30% van de tegels klinken hol en enkele tegels liggen los (foto 15). De losliggende betontegels zorgen voor gevaarlijke situaties op de trap. Er wordt geadviseerd de huidige treden te vervangen voor prefab betonnen elementen. De prefab betonnen elementen kunnen in de zandcementstabilisatie gesteld worden.

Diverse bakstenen van de treden van TRAP06 zijn beschadigd. Tevens ontbreken er lokaal delen van de rollaag en het voegwerk (foto 16). Er wordt geadviseerd onderhoud te plegen.

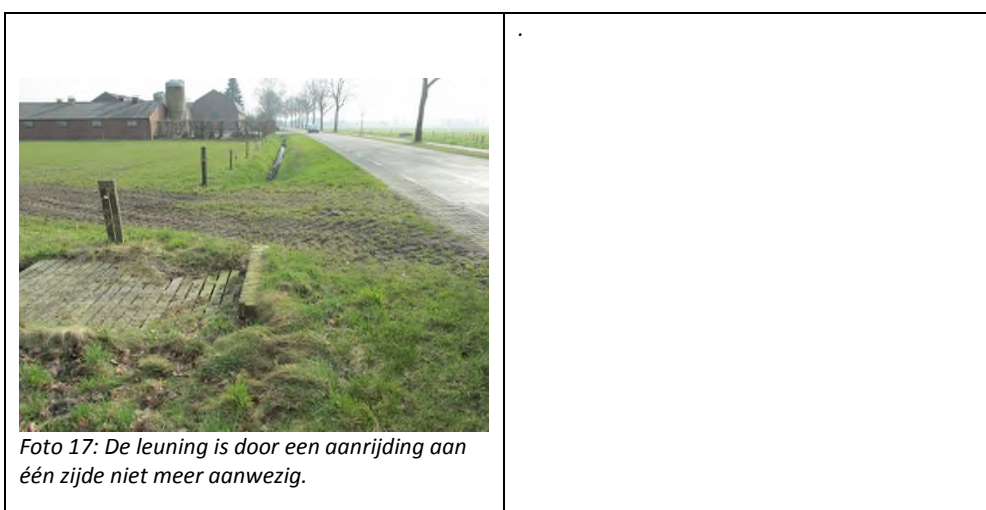
De gemeente heeft één onderdoorgang in beheer. De onderdoorgang wordt alleen door vee gebruikt en is niet openbaar toegankelijk. De leuning is door een voertuig van de borstwering af gereden.
